富田林寺内町拡大選定記念事業

興正寺別院の 現状とこれから

公益財団法人
文化財建造物保存技術協会
丸石暢彦

重要文化財 興正寺別院 指定年月日：平成26年9月18日

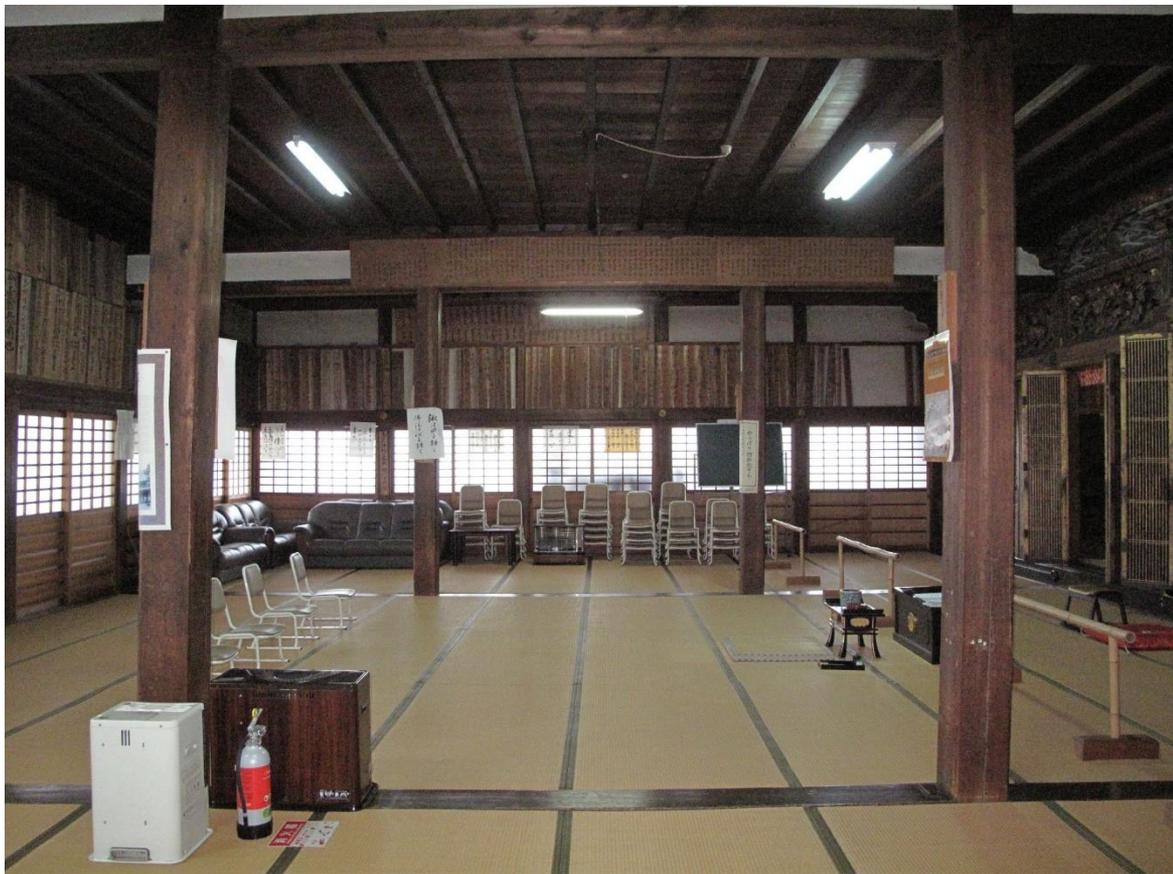
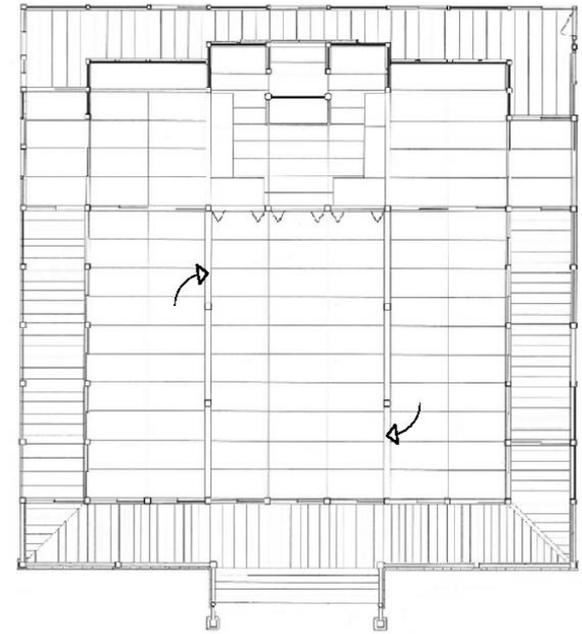
本堂軸部 柱の傾斜

- ①屋根瓦の欠失、ズレにより雨漏りが発生
- ②小屋組部材の破損により屋根軒先が垂下 → 建物の破損程度は大
- ③柱等の軸部材の傾斜

早期の修理が必要

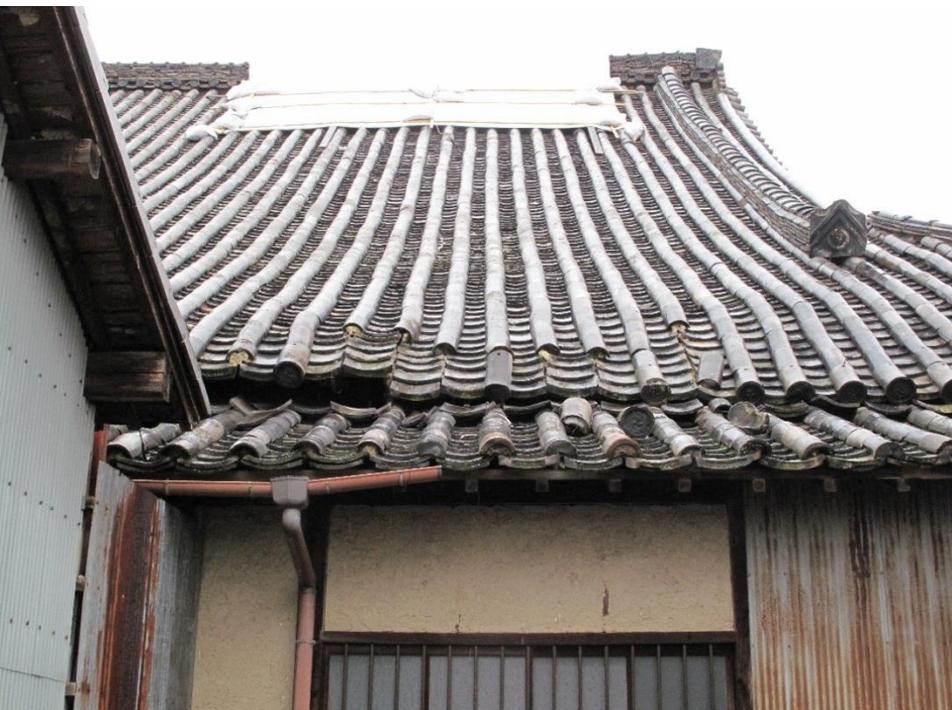
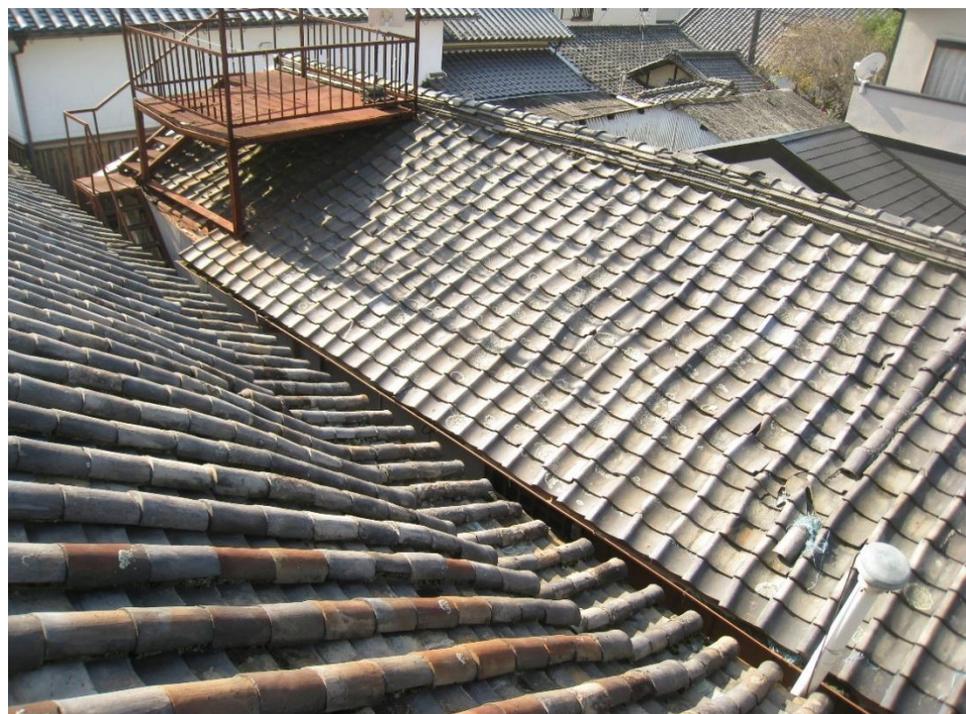
本堂屋根 屋根軒先が垂下

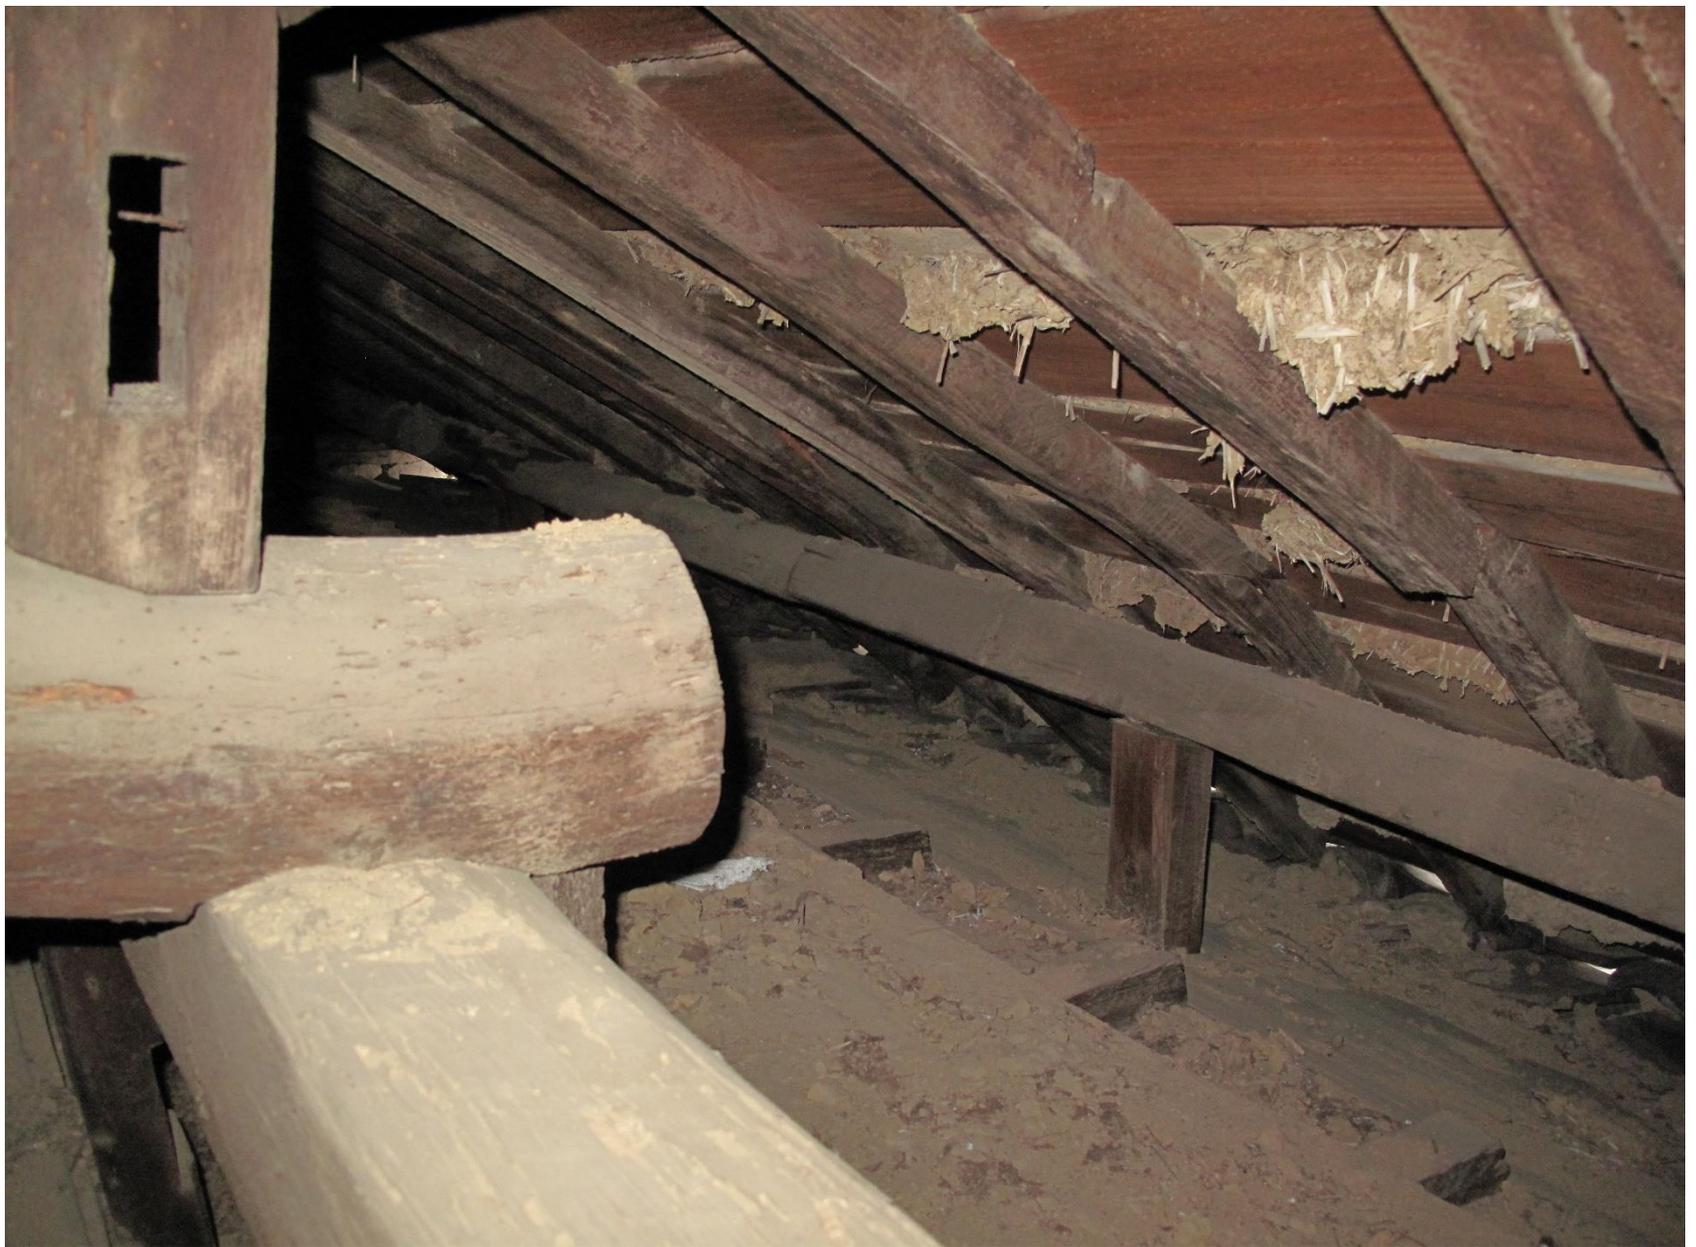
屋根小屋内部 屋根下地の垂木が鼻先で曲がる

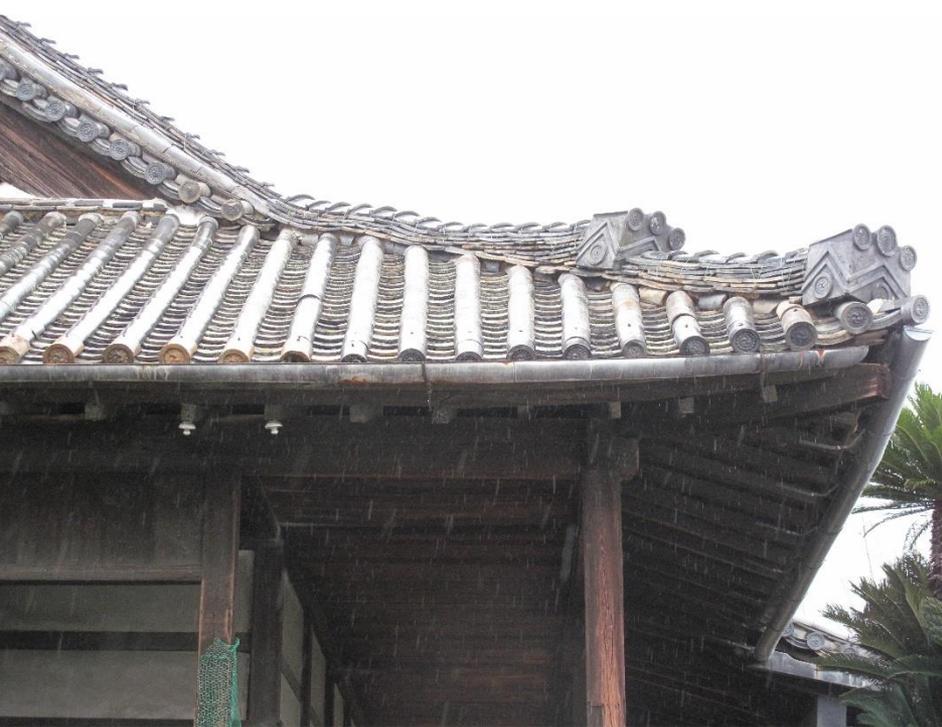
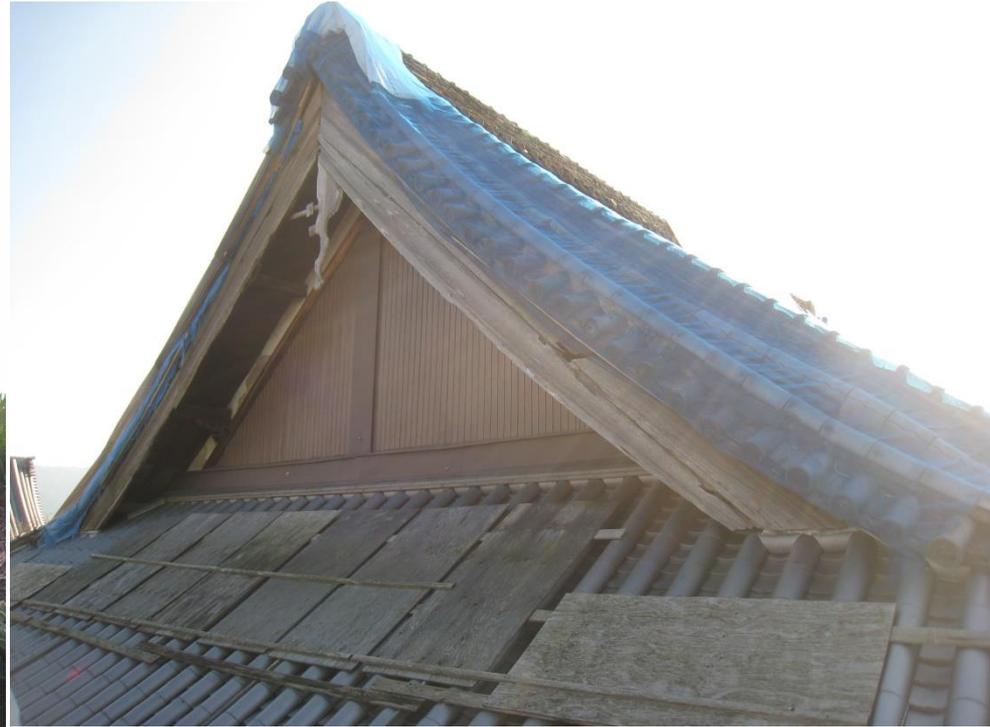
本堂屋根の破損

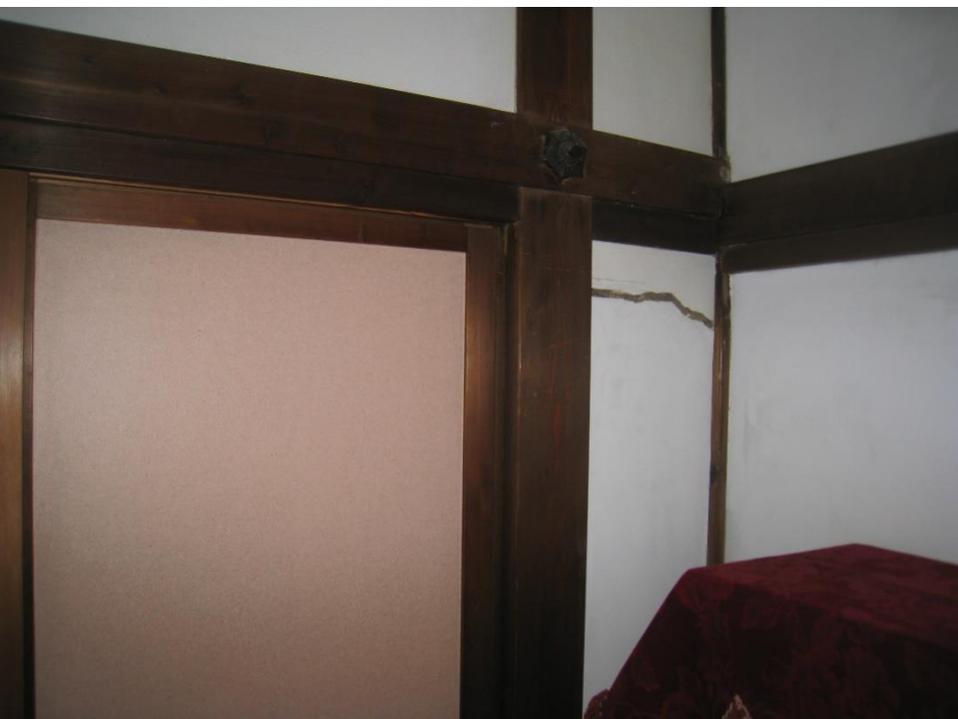
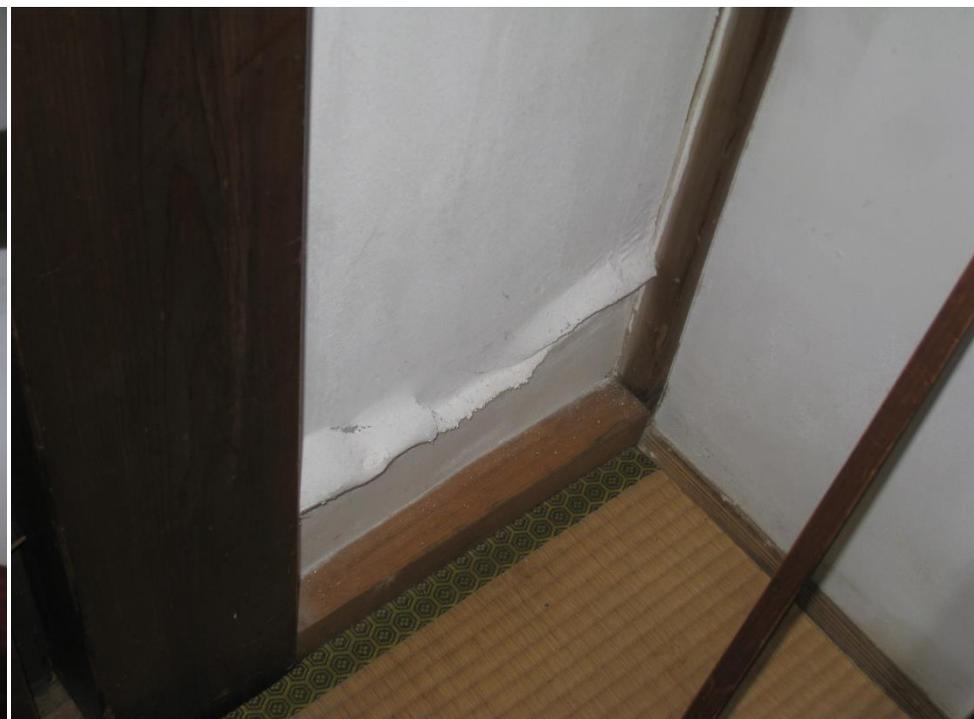
対面所壁面の亀裂

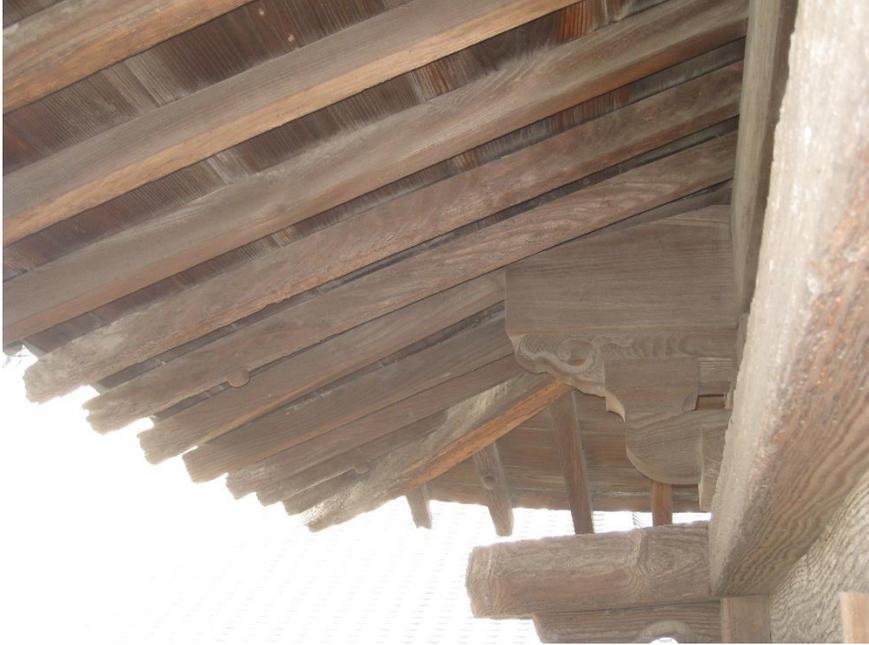
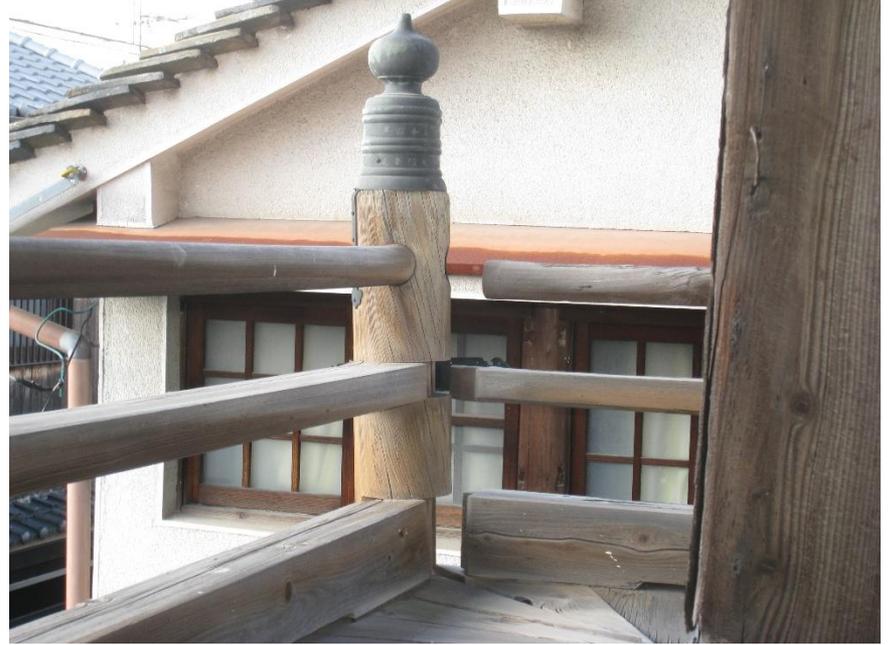
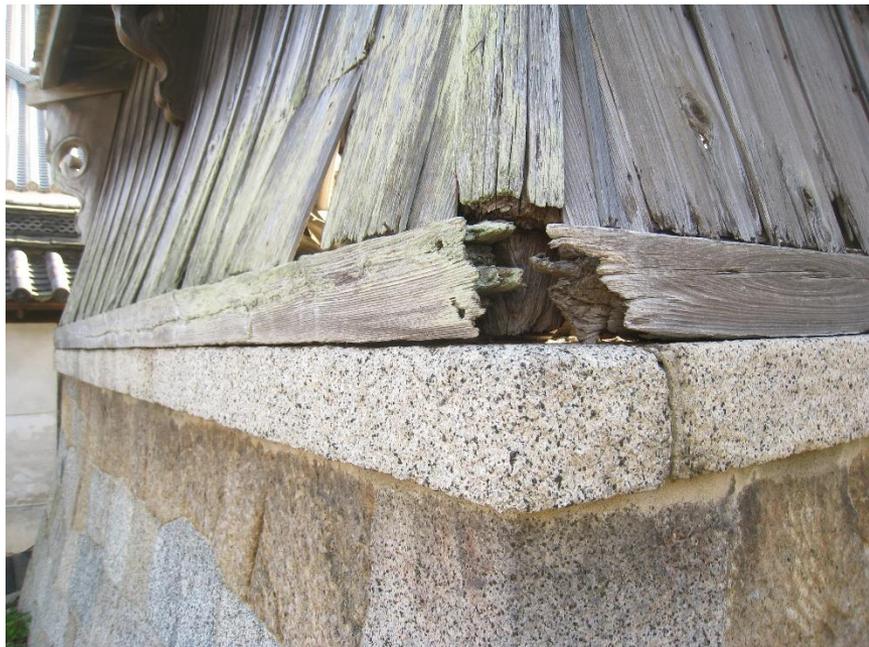
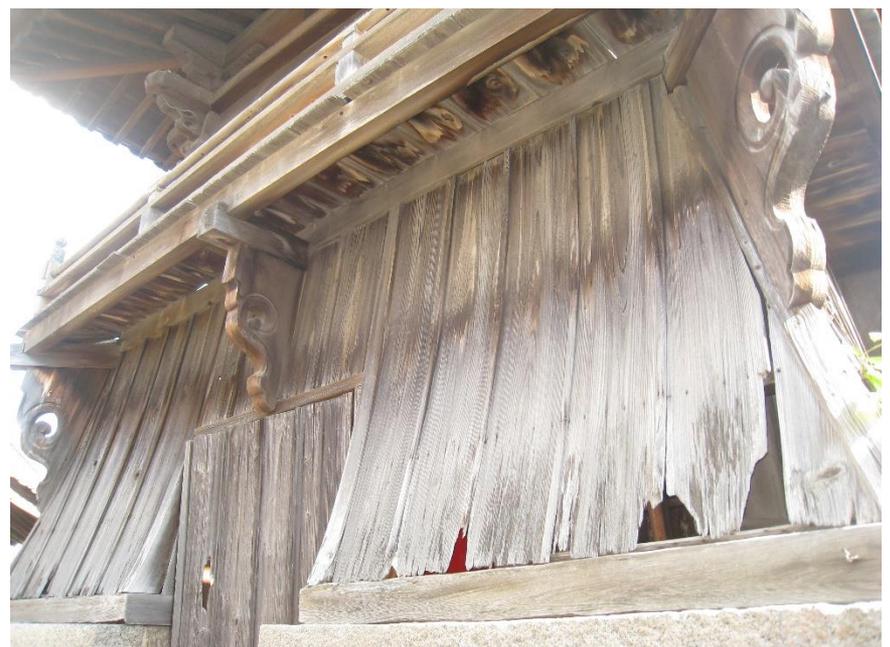
鐘楼の破損

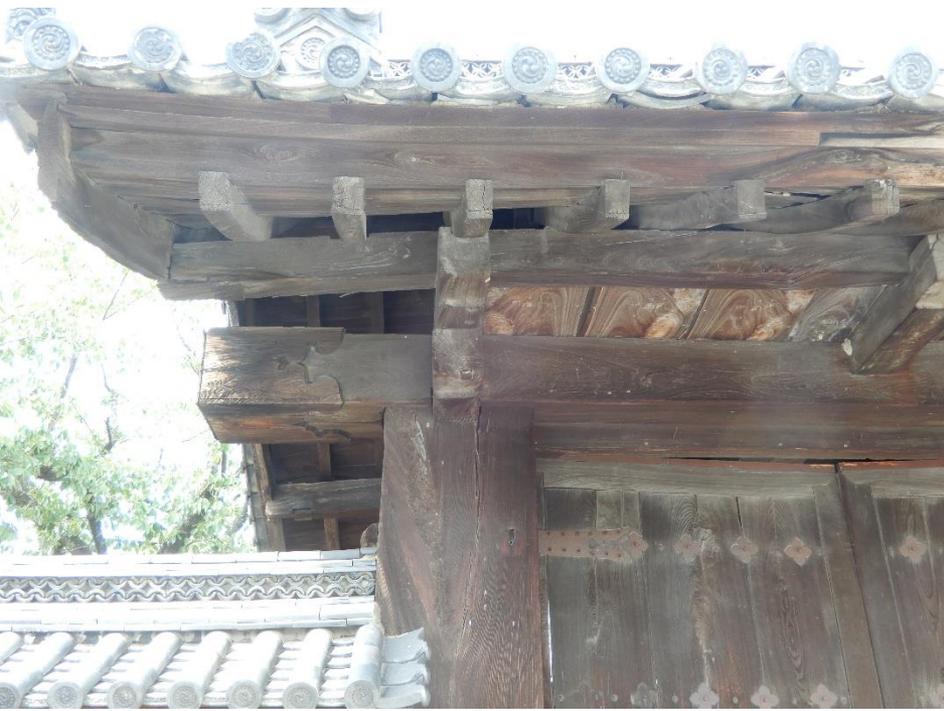
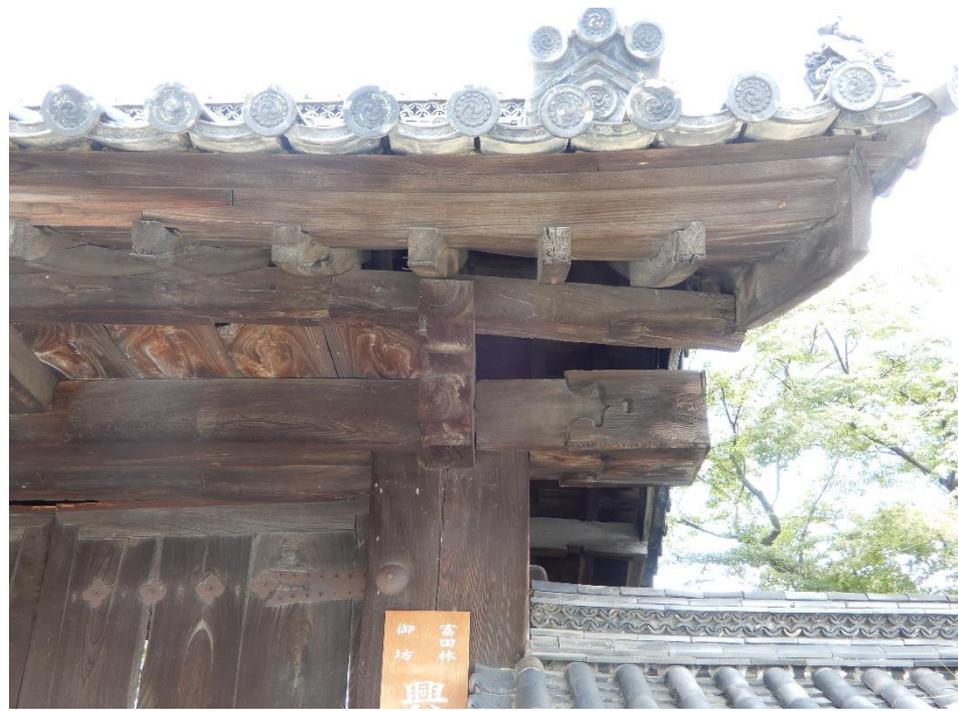
表門の破損

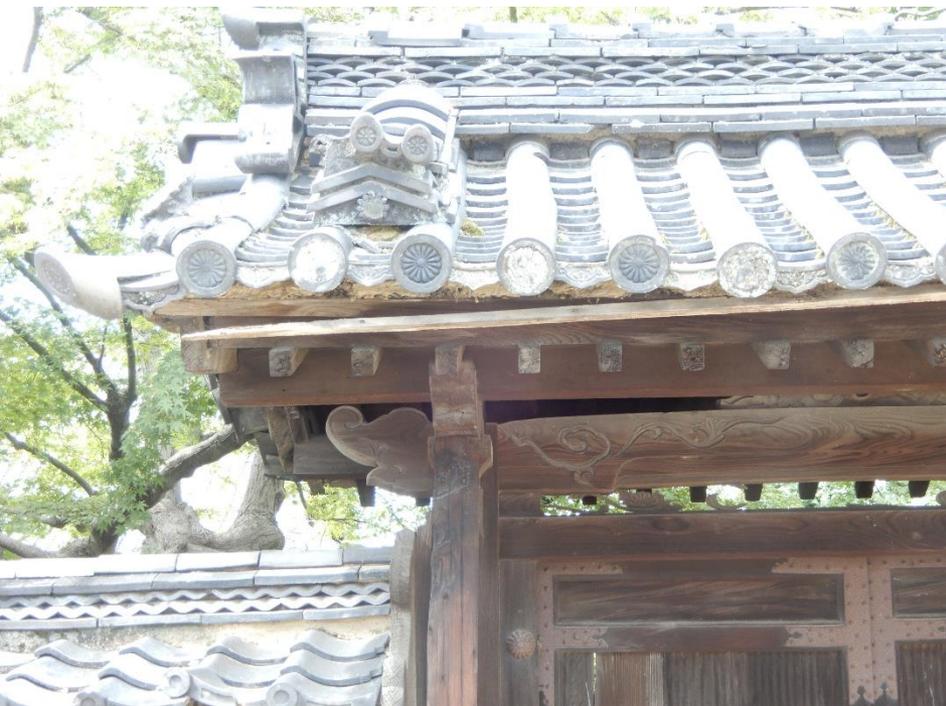
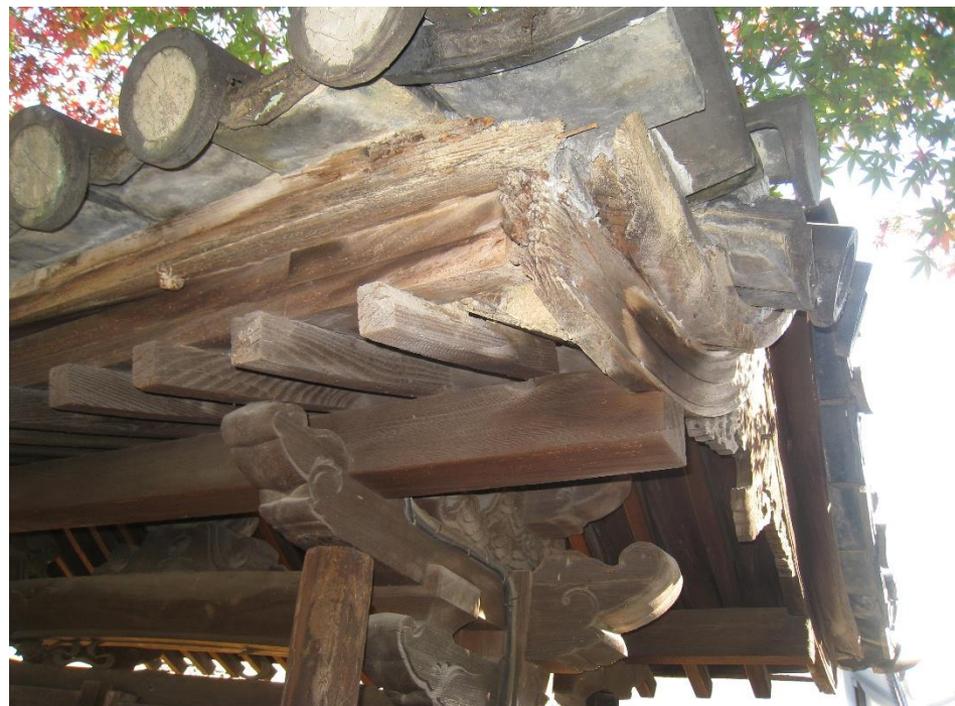
御成門の破損
